Kondensation auf Wärmedämm-Isolierglas

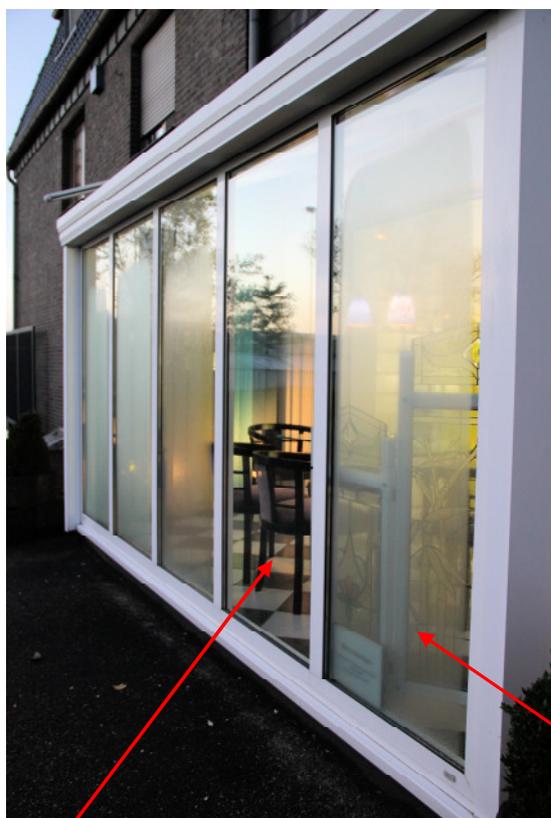
altes (schlecht dämmendes) Isolierglas

Tauwasser an der Aussenseite ...

modernes Wärmeschutz-Isolierglas

... ist ein Zeichen für hervorragende Wärmedämmung

Damit Scheiben beschlagen, müssen zwei Voraussetzungen vorliegen: Sie müssen kälter sein als die umgebende Außenluft, und diese Luft muss mit Feuchtigkeit gesättigt sein. Denn Luft kann nur eine bestimmte Menge an Feuchtigkeit aufnehmen, und zwar umso mehr, je wärmer sie ist. Trifft die gesättigte Luft nun auf die kalte Scheibe, kühlt sie ab und muss daher einen Teil der enthaltenen Feuchtigkeit an der Oberfläche abgeben: Das Wasser kondensiert auf der Scheibe, die Scheibe beschlägt. Bei hoher Luftfeuchtigkeit – häufig im Frühjahr und im Herbst – kann es in den frühen Morgenstunden passieren, dass die Luft sich schneller erwärmt als das Fensterglas. So kommt es dann zu Kondensation an der Außenseite. Das ist im Grunde nichts anderes als die Bildung von Tau im Gras.

Aber wieso ist das bei dem »alten« Isolierglas nicht passiert? Die Antwort ist einfach: Das alte Glas hatte eine deutlich schlechtere Wärmedämmung, daher ging viel mehr Wärme aus dem beheizten Innenraum verloren. Die Außenseite wurde also »mitbeheizt« – auf Kosten des Wohnkomforts und der Heizrechnung. Bei Wärmedämm-Isoliergläsern passiert das so nicht mehr. Die Isolierung zwischen Innen- und Außenseite funktioniert, die Heizwärme bleibt im Raum – und die Außenseite bleibt kalt. So kann sich vorübergehend Tauwasser bilden, wie oben beschrieben. Diese Erscheinung ist also kein Mangel: Sie zeigt die hohe Wärmedämmung des Glases und ist eher ein besonderes Qualitätsmerkmal.

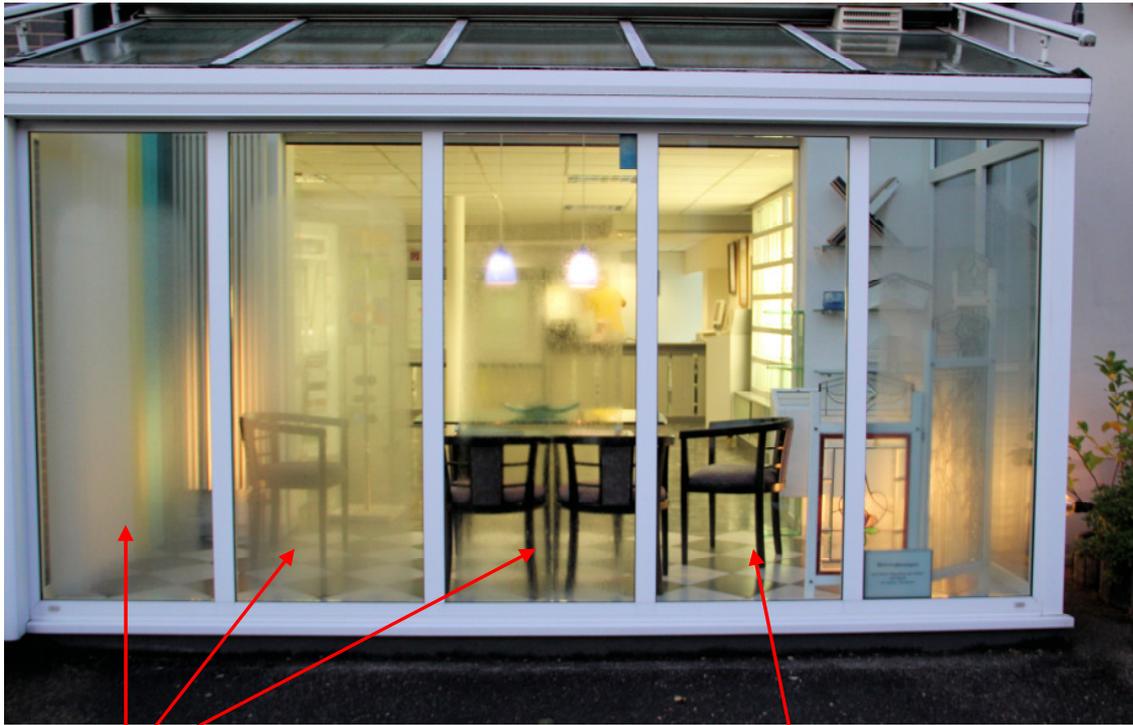
modernes Wärmeschutz-Isolierglas

altes (schlecht dämmendes) Isolierglas

Die Kondensation an Innenscheiben ist dagegen bei modernem Wärmedämmglas seltener als bei älterem Isolierglas – aus demselben Grund: Durch die verbesserte Wärmedämmung bleibt die Oberflächentemperatur des Glases beinahe so hoch wie die Raumtemperatur. Daher kommt es nur noch zum Beschlagen der Scheiben, wenn die Luft viel heißen Wasserdampf enthält, etwa beim Kochen oder im Bad. Daher ist regelmäßiges Lüften erforderlich: Sonst kann die überschüssige Luftfeuchtigkeit an den Wänden kondensieren! Weitere Informationen dazu finden Sie in unserer Broschüre »Richtig lüften«.
